Aplikace technické diagnostiky na ventilátory

Application of technical diagnostics
to fans

Ostrava 2019

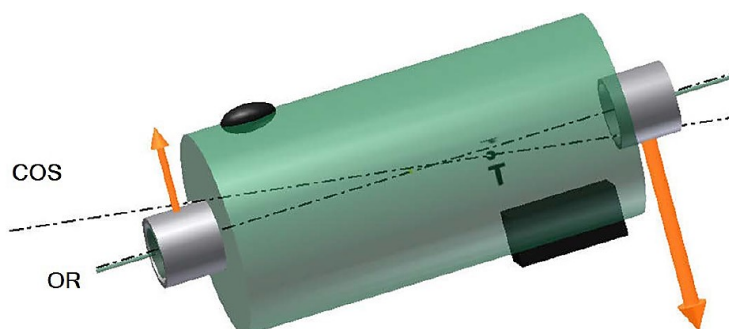
Obrázek 14 – Dynamická nevyváženost ⁵

Dynamická nevyváženost (viz Obrázek 14) se skládá z kombinace statické a momentové nevyváženosti. U jednoduchých strojních konstrukcí převládá statická nevyváženost, jedná-li se o složitější konstrukci významněji se projevuje momentová nevyváženost. K protnutí centrální osy setrvačnosti (COS) a osy rotace (OR) dochází mimo těžiště rotoru. Při vyvažování se nejprve odstraňuje statická a následně momentová nevyváženost ⁵.

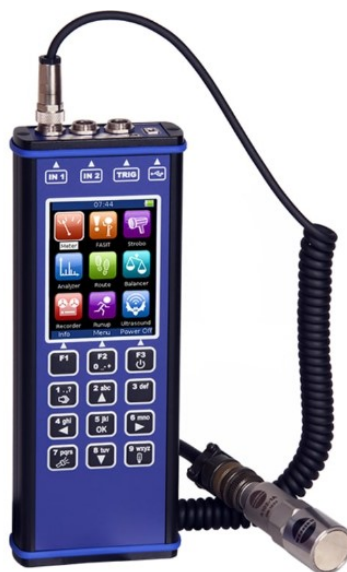
Obrázek 24 – Datakolektor ADASH VA3 Pro ¹⁴

- **Frekvenční analyzátor** – datakolektor ADASH VA3 Pro, sérové číslo 628735. Jedná se o datakolektor s frekvenčním rozsahem 0,5 Hz až 25 kHz (64 kHz vzorkování) a FFT rozlišením 25 až 25 600 čar, který lze použít jako analyzátor, sběrač dat, vibrometr nebo při vyvažování a podobně ¹⁴.

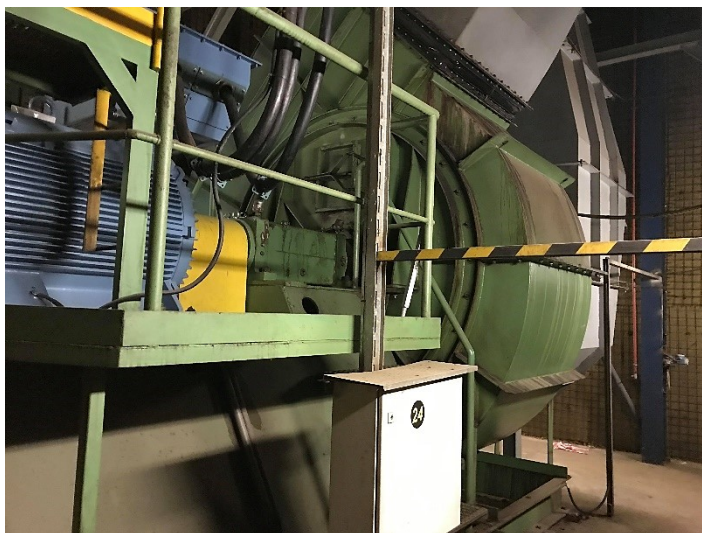
**Obrázek 25 – SPC ventilátor, jmenovitý výkon elektromotoru 1 MW,
průměr oběžného kola 3,6 metru**

Analýzou naměřených hodnot z pochůzkového měření na ventilátoru s označením SPC byla zjištěna značná nevývaha oběžného kola.

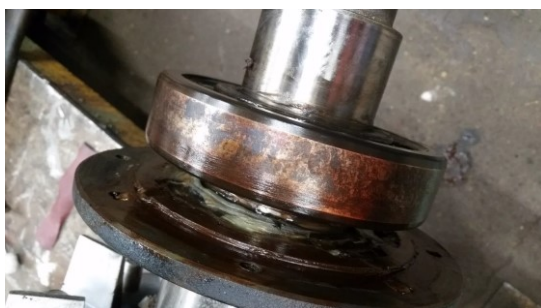
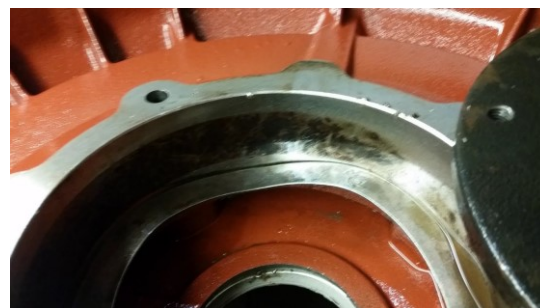
**Obrázek 31 – a) Poškození vnějšího kroužku ložiska L2 elektromotoru
b) Poškození ložiskového víka elektromotoru ventilátoru Heating room č. 2**

Analýzou naměřených hodnot na ventilátoru s označením Heating room č. 2 byly detekovány zvýšené hodnoty zrychlení vibrací a obálky vibrací na ložisku elektromotoru L2. Naměřené hodnoty rychlosti vibrací byly relativně nízké, konkrétně do 4 mm/s, s nízkými hodnotami amplitud na otáčkové frekvenci i na harmonických násobcích. Nicméně hodnoty zrychlení vibrací a obálky vibrací byly vyšší než 7 g, ačkoliv byl elektromotor v provozu pouhé tři měsíce.

Jednalo se o speciální případ uvolnění ložiska elektromotoru vlivem vymáčkání ložiskového víka. Původně statický vnější kroužek se již po tříměsíčním provozu, vzhledem k měkkému materiálu ložiskového víka, vymáčkal. Následně se vnější kroužek uvolnil a došlo k mikropohybům. To způsobilo viditelnou stykovou korozi na povrchu vnějšího kroužku ložiska. Mikropohyby se projeví ve frekvenčním spektru zrychlení (viz Obrázek 33) a obálky zrychlení (viz Obrázek 32) výraznou amplitudu na subharmonické frekvenci, přibližně na 20 Hz spolu s vyššími harmonickými násobky.

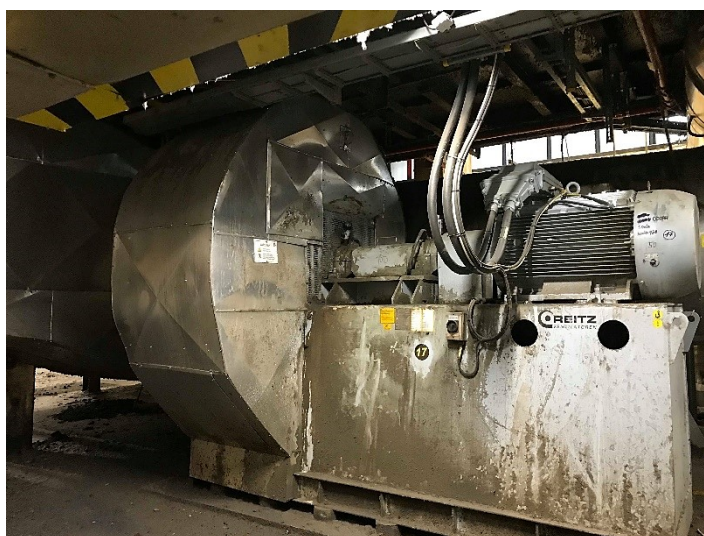
Obrázek 38 – Ventilátor 17 Odtah spalin horního pásu

Z hodnot pochůzkového měření bylo na ventilátoru s označením 17 Odtah spalin horního pásu detekováno nedostatečné mazání ložisek předlohy L3 a L4.

Jedná se o ventilátor odtahu spalin horního pásu, u kterého působením okolních podmínek je zapříčiněno, že plastické mazivo v ložiskách předlohy L3 a především L4, je dlouhodobě vystaveno zvýšeným teplotám. Zvýšené teploty zapříčiňují rychlejší degradaci maziva, což klade vyšší nároky na údržbu.

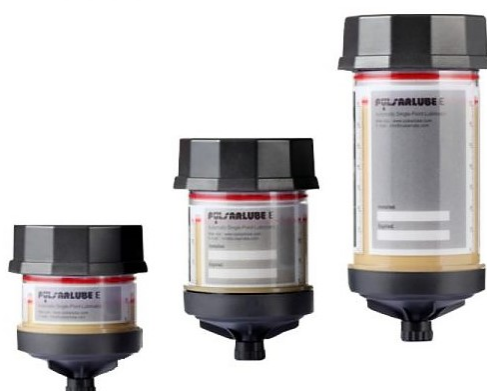
Obrázek 39 – Typy automatických maznic Pulsarlube ¹⁶

Z důvodu zanedbávání stanovených mazacích intervalů se aplikoval systém automatických maznic, který eliminoval lidský faktor. Konkrétně se jedná o nastavitelné automatické maznice typu Pulsarlube.
